故障かな？と思ったら

今回お客様に取り付けさせていただいたJETは以下のシリーズです。

JET-SB	JET-SBT	JET-SBR	JET-SBN	JET-FB

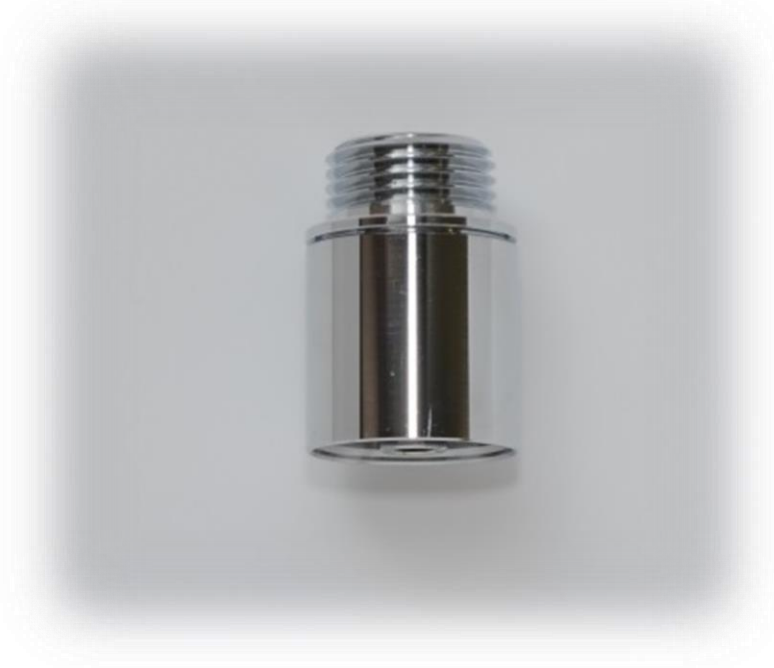
JET-SBシリーズ（シャワー）

対象製品

- JET-SB
- JET-SBT

- JET-SBR
- JET-SBN

水漏れする⇒P3

外気混入しない⇒P4

温度にムラがある⇒P4

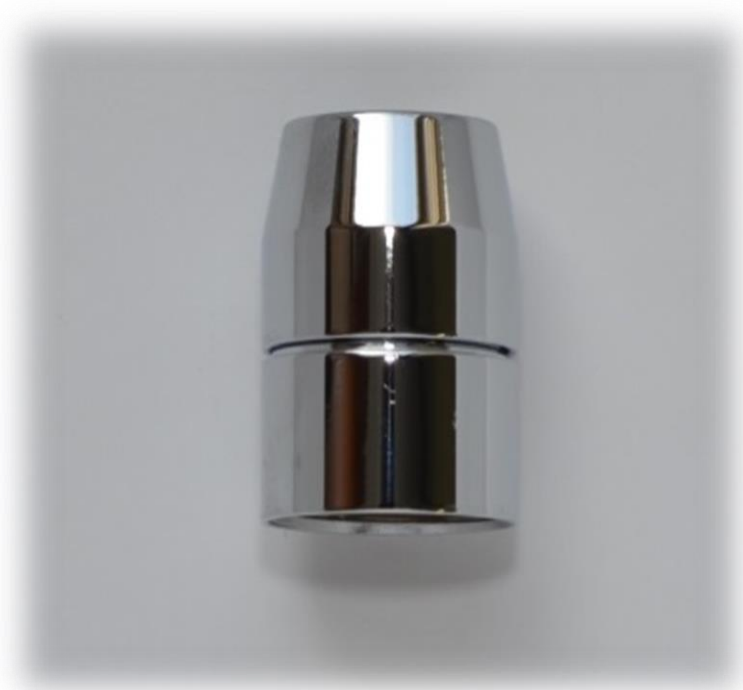
JET-FBシリーズ（蛇口）

対象製品

- JET-FB

- JET-FBG

水漏れする⇒P7、P8

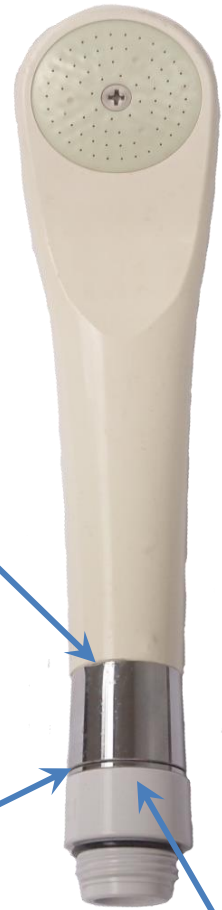
JET-SB・JET-SBT

JET-SB、SBT場所ごとの不良対策

■ JETとシャワーヘッド接続部の水漏れ

■ JETとホース接続部の水漏れ

■ 外気混入口からの水漏れ

既存吐水量、ブースターの選定は正しいですか？

シャワーヘッドは目詰まりしていませんか？

JETが分離していませんか？ ⇒分離している場合メーカー修理交換対応となります。

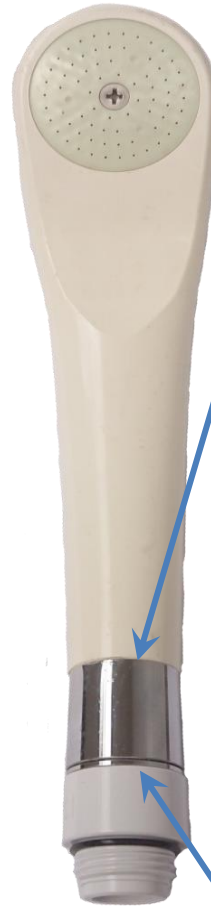
JET-SBN

- JET-SBNにも溝があるが、外気混入口ではありません。

- JETとシャワーヘッド接続部の水漏れ

- JETとホース接続部の水漏れ

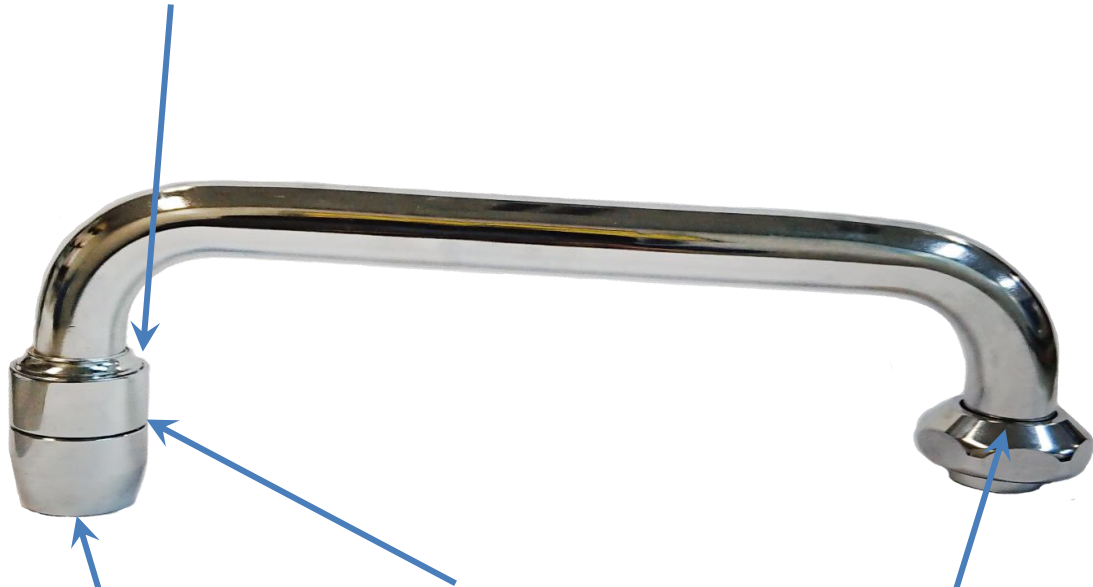
JET-FBシリーズ場所ごとの不良対策

- JETとパイプの接続部からの水漏れ
⇒パッキンは正しく取付けてありますか？

- JETの接続部からの水漏れ
⇒パッキンは正しく取付けてありますか？

- 吐水口の異常
⇒樹脂泡沫が目詰まりしていませんか？
⇒樹脂泡沫に破損はありませんか？

- パイプ根元からの水漏れ
⇒Uパッキンとリングは劣化していませんか？
